马场镇卫生院县域医疗次中心建设项目地块  
(MCC01-02-07-01) 土壤污染状况调查报告

贵州省交通科学研究院股份有限公司

二〇二四年四月

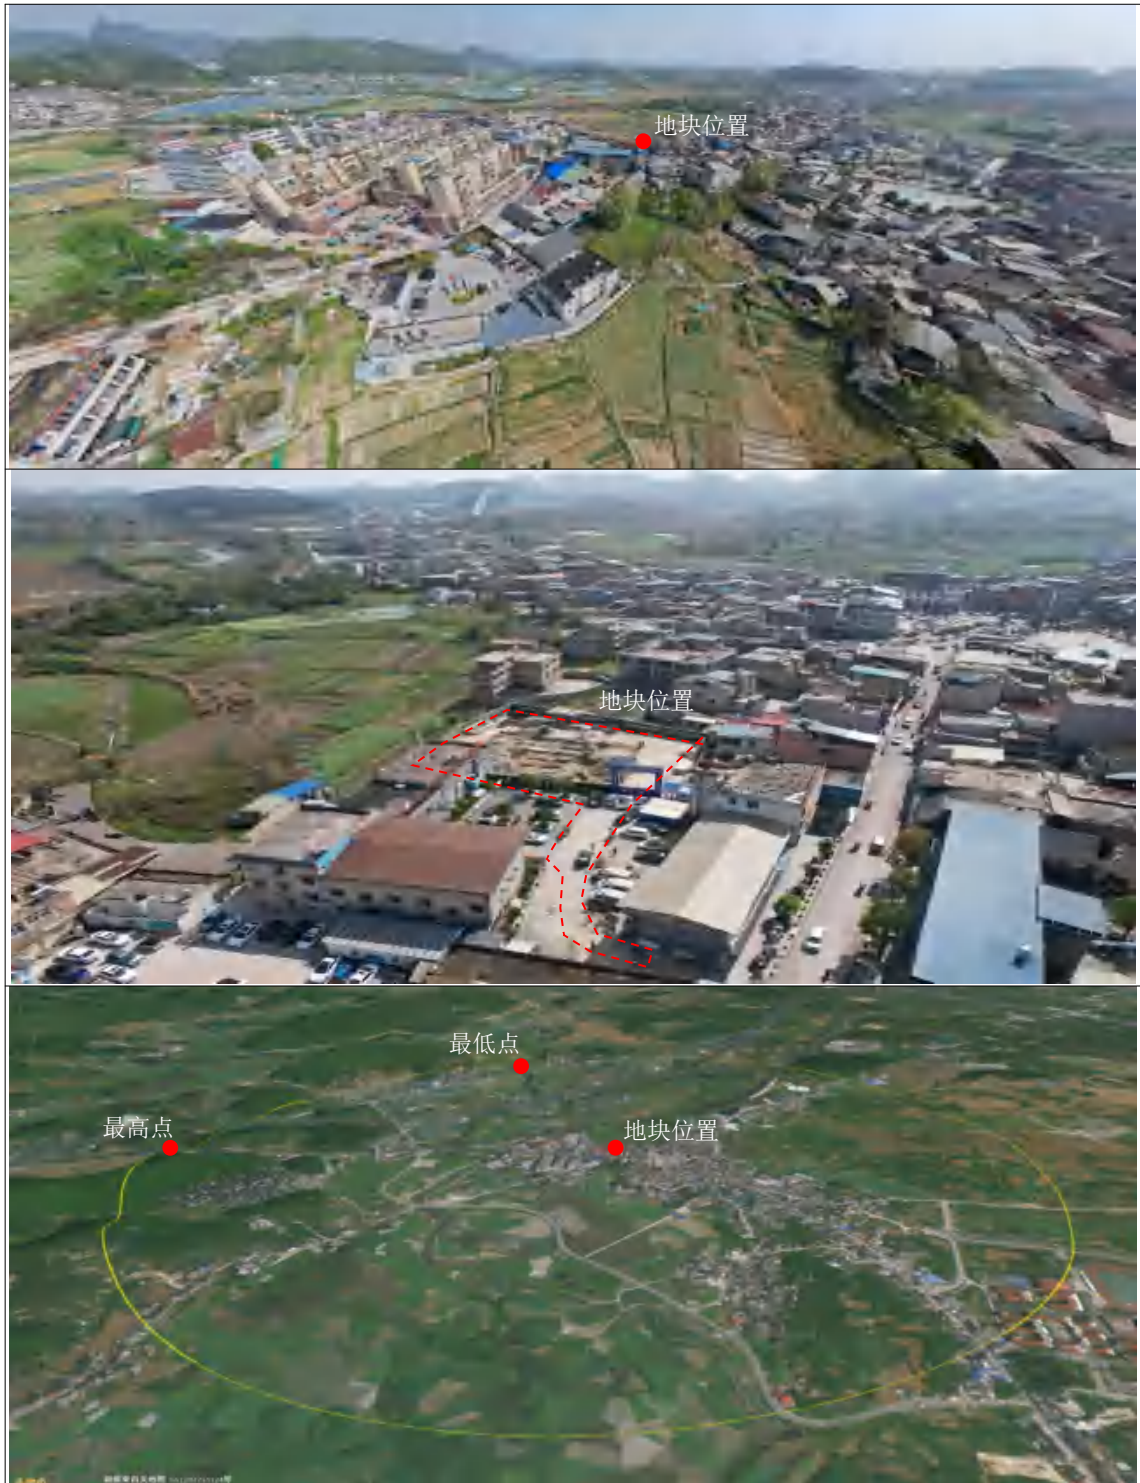
图 3-1 调查地块周边地形地貌

马场镇境内大部为丘陵，地势西南高东北低，中部及东南部较为平坦，喀斯特地貌突出，最高点位于挖煤大坡，海拔 1536m；最低点位于红枫湖入口，海拔 1240m。本报告调查地块位于马场镇中部平坦区域，场地内最高高程为 1242.44m，最低高程 1241.46m；周边 1km 范围内最高点位于地块西侧一处自然山体，海拔 1310m，最低点位于地块西北侧 973m 的马场河，海拔 1237m。调查地块周边地形地貌见图 3-1。

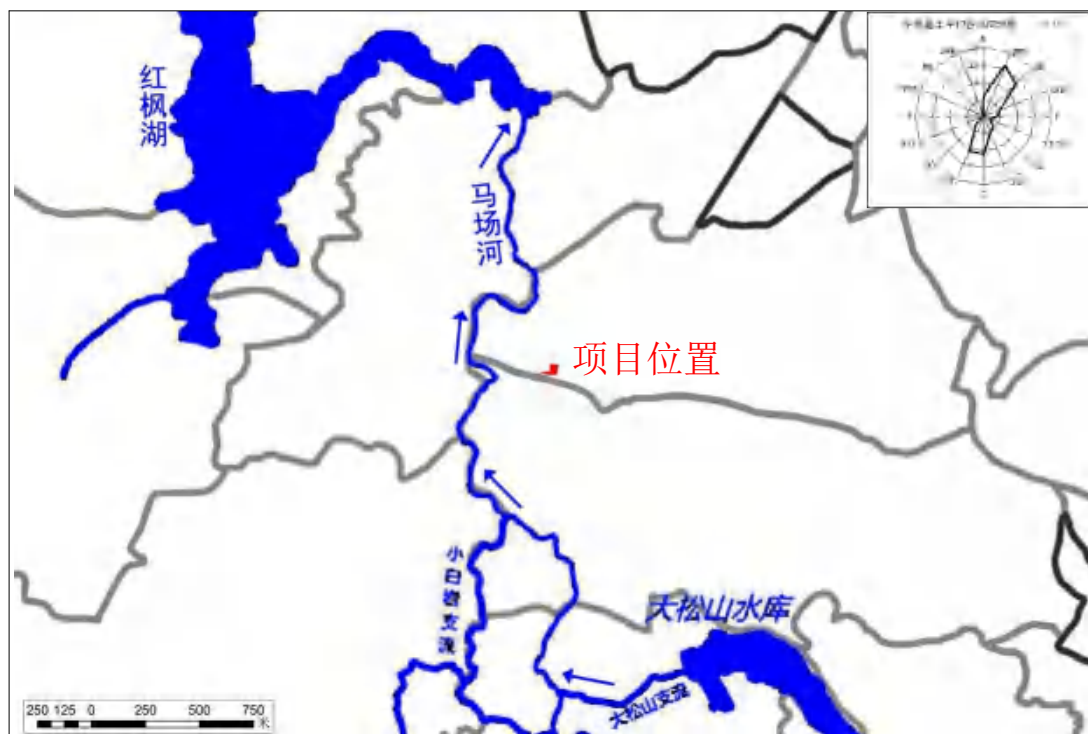
图 3-3 调查地块与周边水系关系图

根据《马场中心卫生院县域医疗次中心建设项目规划选址红线图》所示，地块内北部边界高程为 1242.01m，地块内东部边界高程为 1242.44，地块内西部边界高程为 1241.46m，地块内南部边界高程为 1241.61m。地块整体平缓，场地内最高高程为

1242.44m，最低高程 1241.46m，呈东高西低，自然排水去向经西侧的马场河汇入红枫湖。

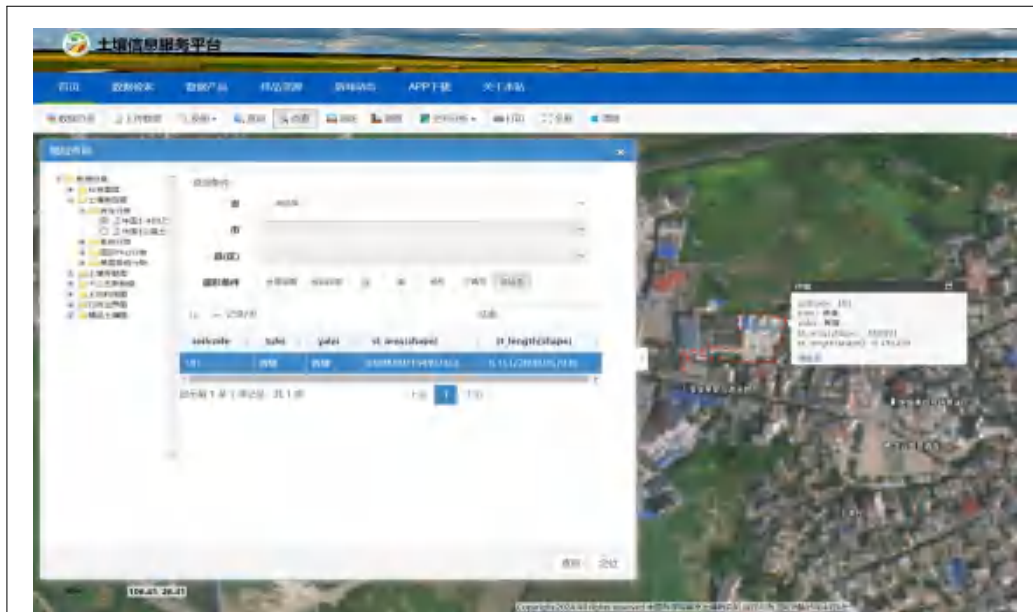
图 3-5 调查地块土壤现状

根据现场踏勘及国家土壤信息服务平台查询，地块内土壤类型以黄壤为主，对该地块内部现场探勘发现，该地块目前正在进行开挖，场内无外来客土，未发现土壤存在明显颜色异常、油渍、异味等污染痕迹。

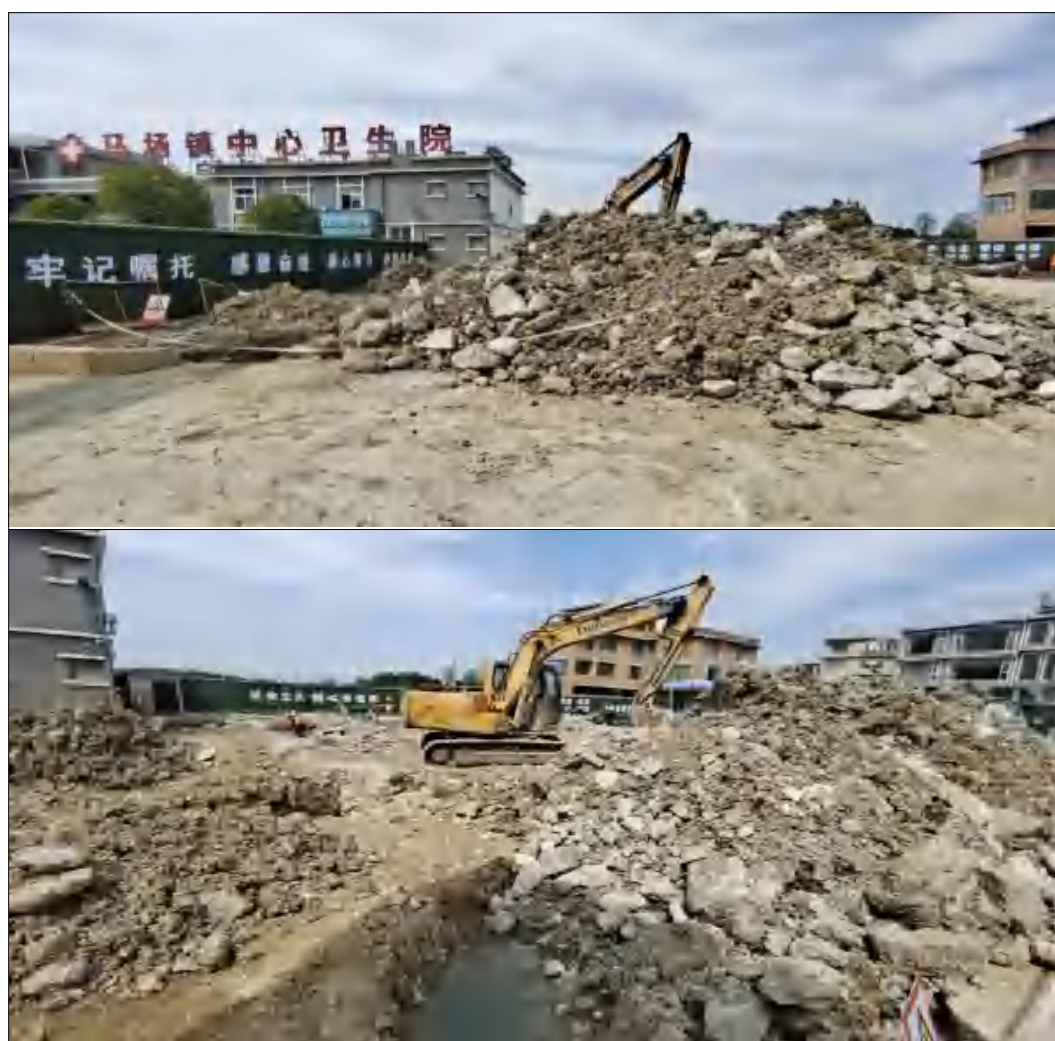
图 3-6 调查地块现状图

根据现场踏勘，地块内目前正在进行场平工作开挖，无植被覆盖。调查地块现状见图3-6。

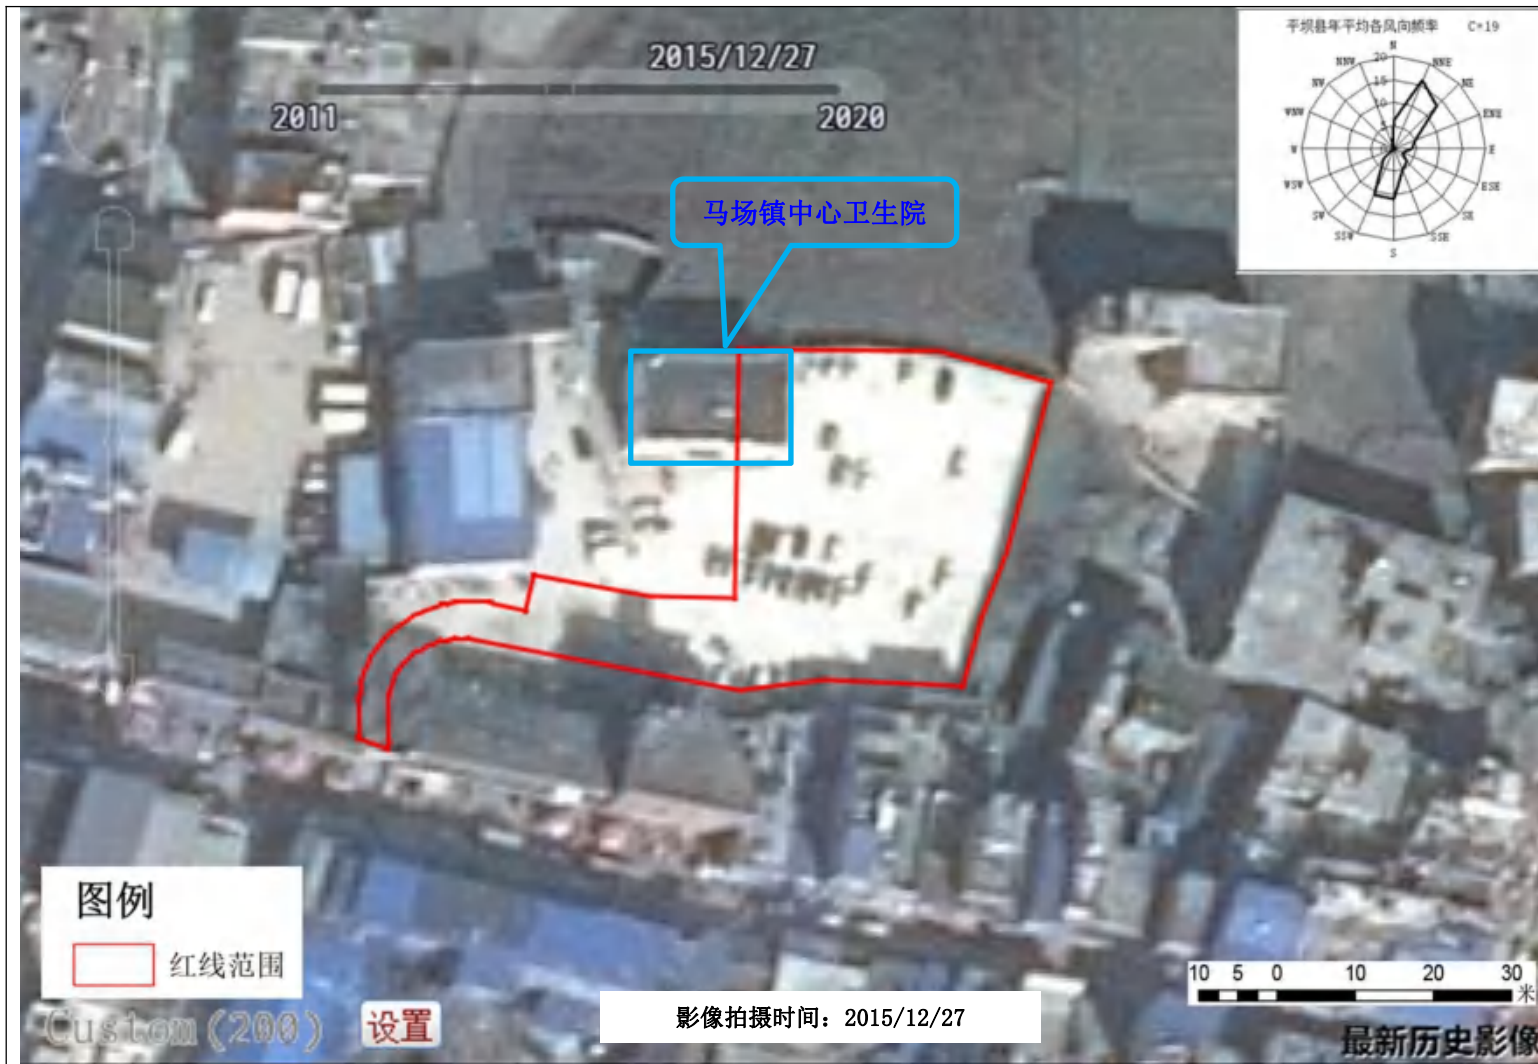
地块2015年12月历史卫星图

与2014年相比，2015年地块内已硬化，作为马场镇中心卫生院临时停车场使用。

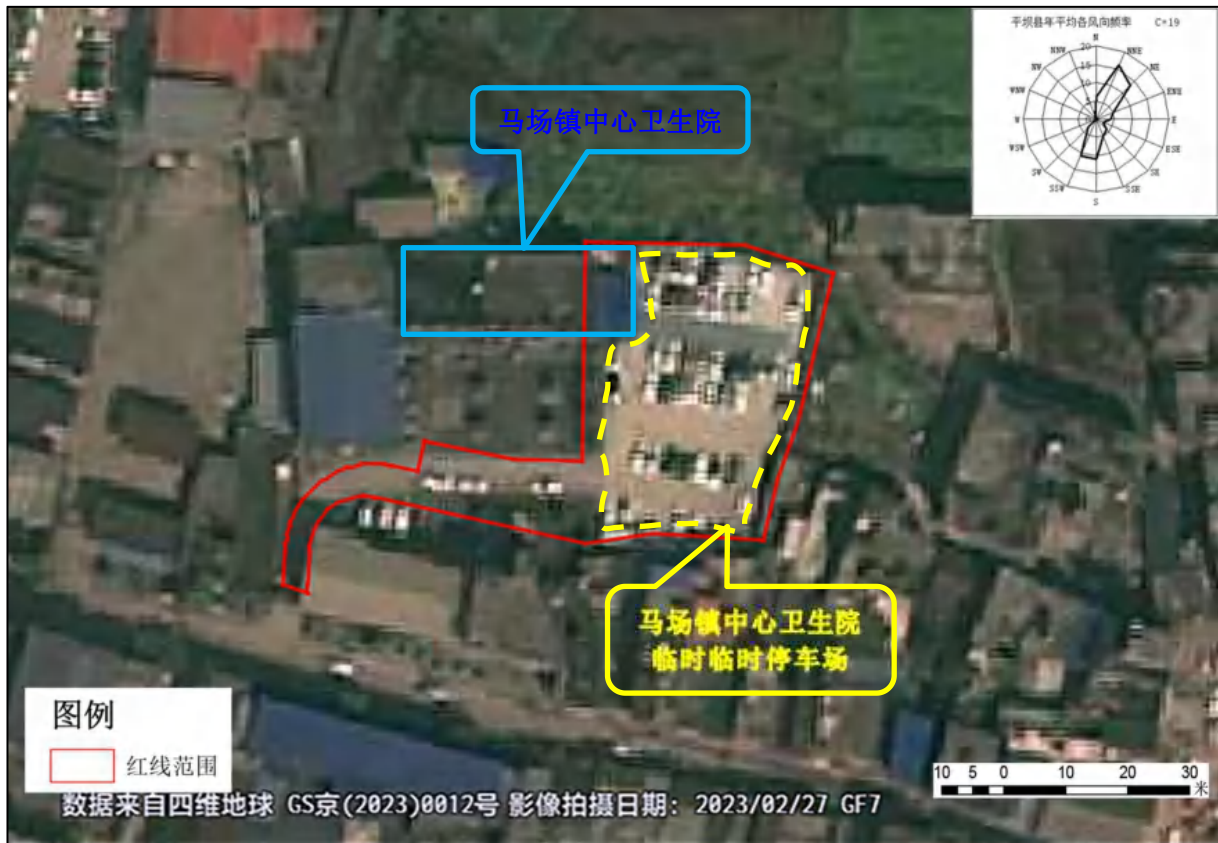
图 3-8 地块内企事业单位及停车场使用分布图

结合历史卫星影像，地块土地利用情况简单，2002年~2014年间地块内以农用地为主，2015年地块内局部地面进行硬化处理，作为马场镇中心卫生院临时停车场使用。即自2011年西侧马场镇中心卫生院建成后，地块红线范围内有极少部分用地为马场镇中心卫生院公卫楼占用，2015年其余部分为临时停车场使用，从此至今地块内使用方式未发生变化，亦无外来客土、建筑及生活垃圾、危险废物等的倾倒、堆放与填埋。目前，地块内企事业单位（马场镇中心卫生院）及停车场使用分布情况见图3-8。

根据现场踏勘和实地调查，地块内不存在《土壤环境质量 建设用地土壤污染风险管控标准》（试行）（GB36600-2018）中所列建设用地土壤污染关注污染物的企事业单位，无外来客土，不涉及工矿用途、规模化养殖、有毒有害物质储存与输送、危险废物堆放、固废堆放与倾倒、固废填埋等可能影响土壤和地下水环境质量的利用方式或事件发生。

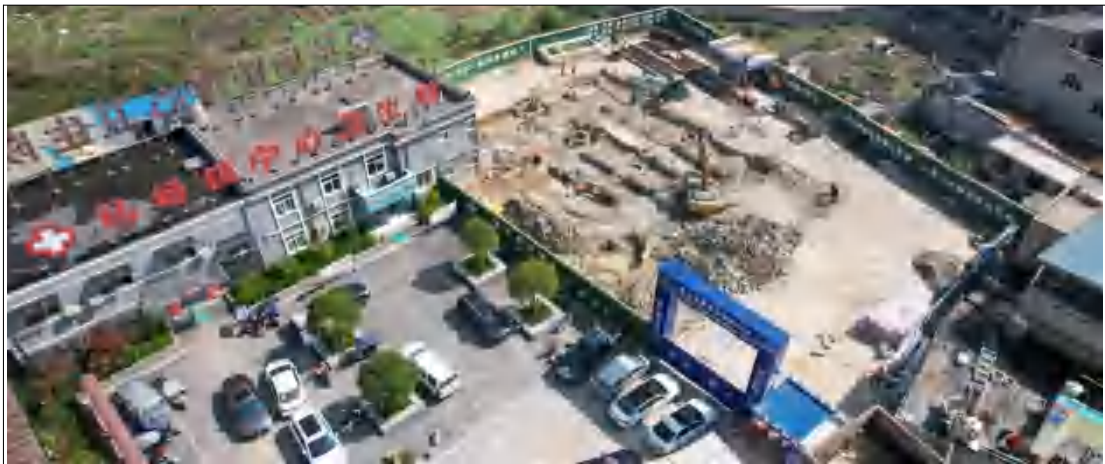
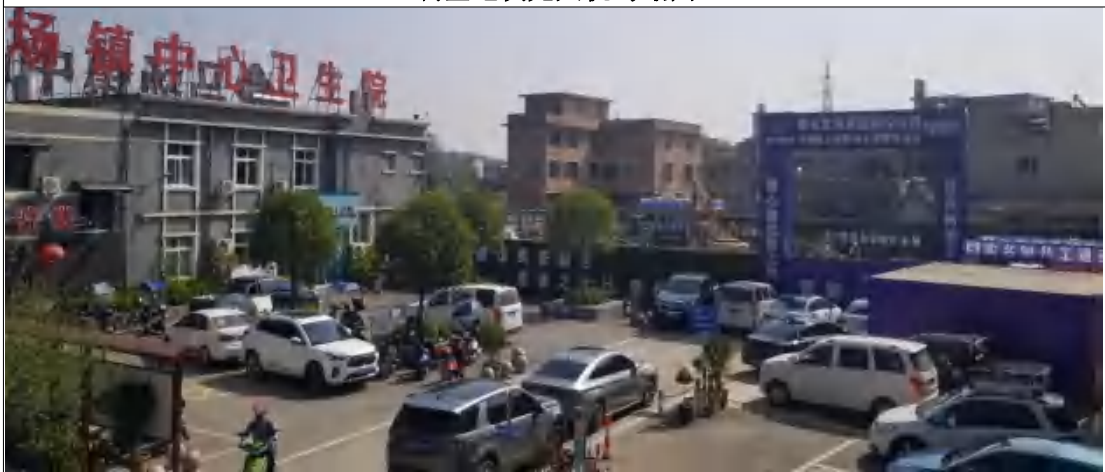
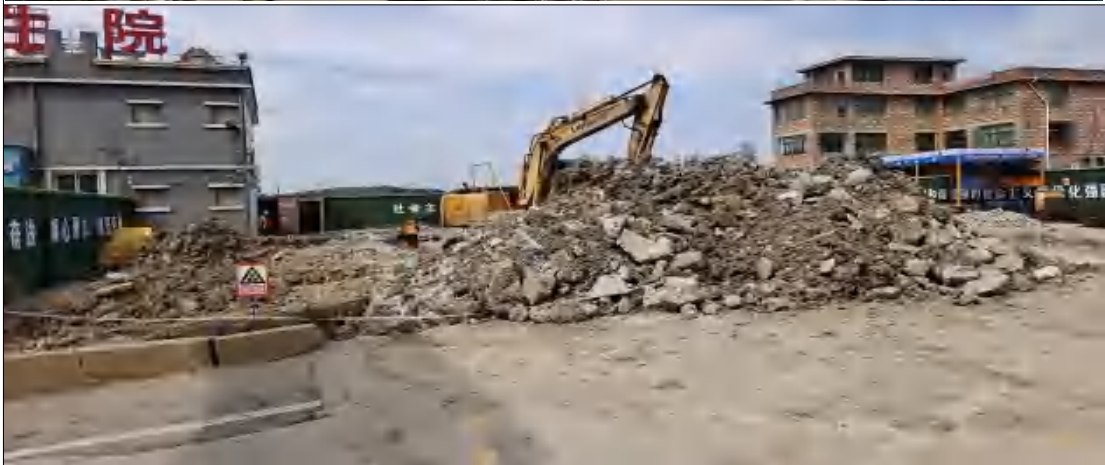
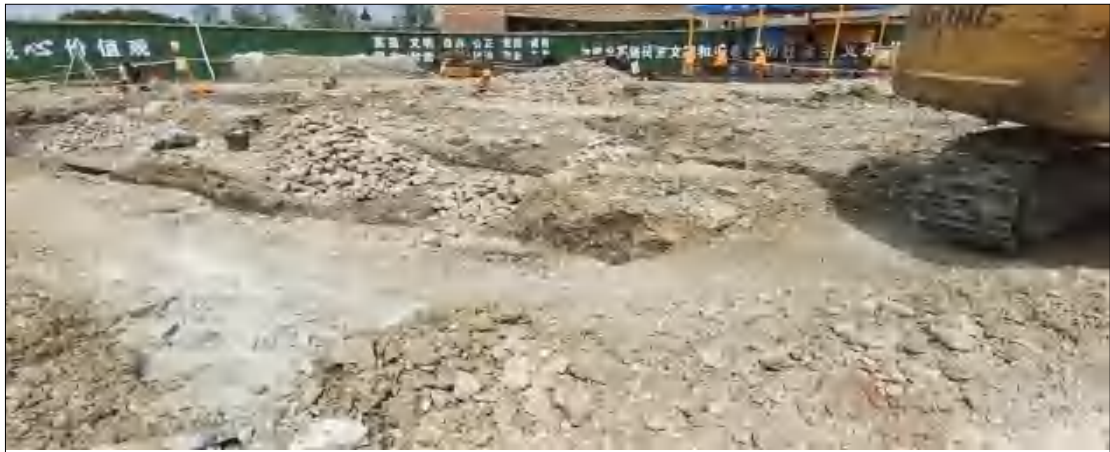
图 3-9 调查地块内部现场踏勘图

对该地块内部现场踏勘发现，该地块目前正在进行场平，场地内无外来客土，无居民住户。现场调查过程中，未发现土壤存在明显颜色异常、油渍、异味等污染痕迹；地块内没有固体废物、建筑垃圾、生活垃圾及外来客土堆存或填埋等情况；地块内无河流，无水井等地下水露出点。现场踏勘照片如图 3-9 所示。

调查地块现状（无外来客土）

地块内土壤现状

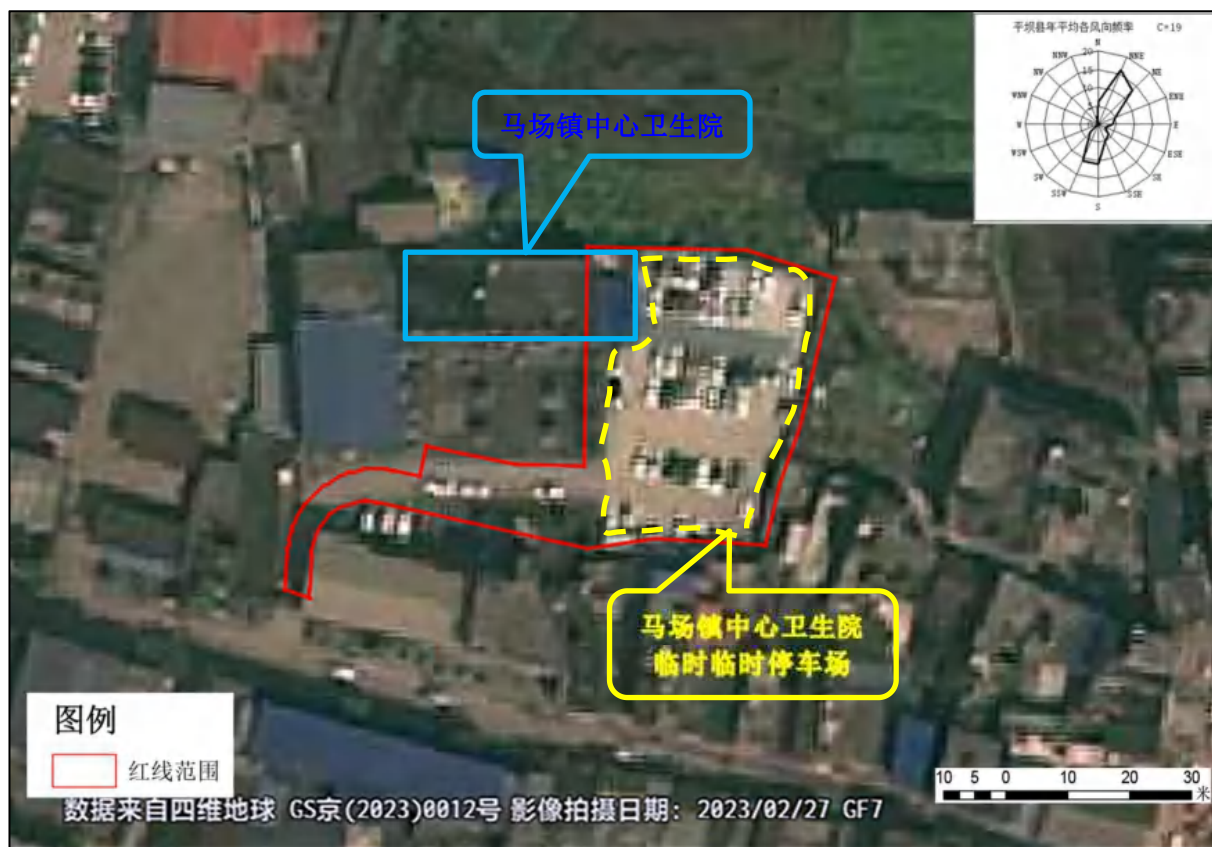
图 4-1 地块内地物使用情况分布图

根据现场调查及历史影像分析，地块土地利用情况简单，2002年~2014年间地块内以农用地为主，2015年地块内局部地面进行硬化处理，作为马场镇中心卫生院临时停车场使用。其中，自2011年西侧马场镇中心卫生院建成后，地块红线范围内有极少部分用地为马场镇中心卫生院公卫楼占用，2015年其余部分为临时停车场使用，从此至今地块内使用方式未发生变化。

因地块内马场镇中心卫生院公卫楼占用面积小，且占用部分仅为门诊用房使用，无治疗室、实验室，无药品、医疗废物等存放；地块内于2015年硬化部分仅为临时停车场使用，无车辆维修和保养，无矿物质油等危险废物存放。故场地内不涉及《土壤

环境质量 建设用地土壤污染风险管控标准》（试行）（GB36600-2018）中所列建设用地土壤污染关注污染物，地块内的地物对调查地块的影响较小。

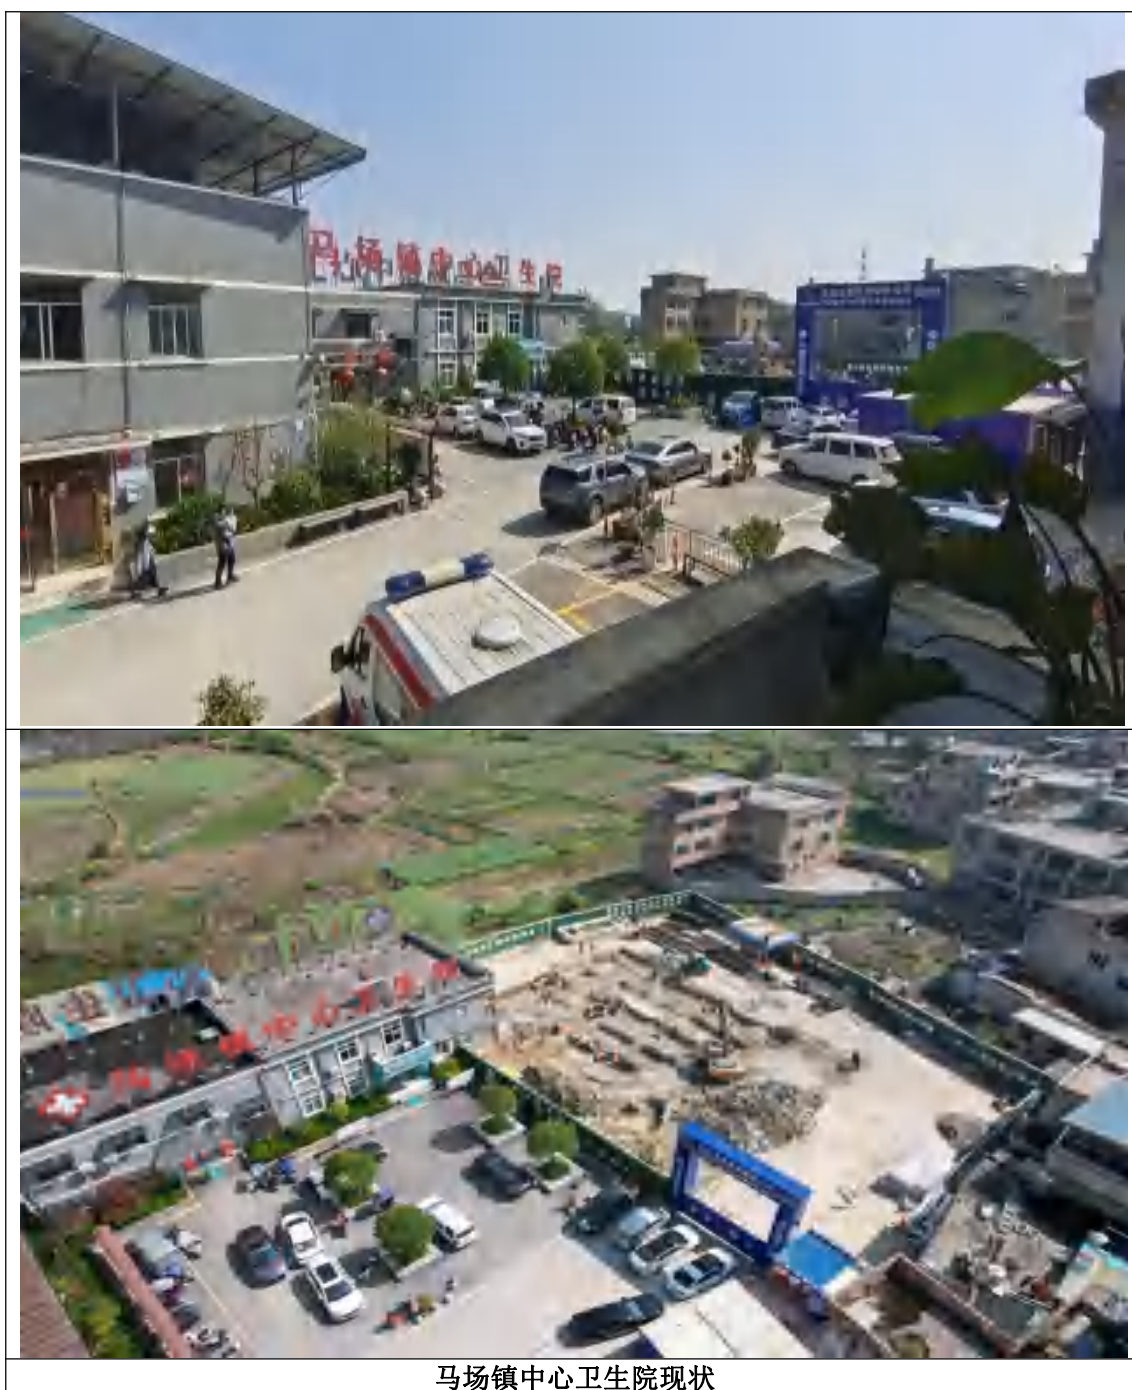
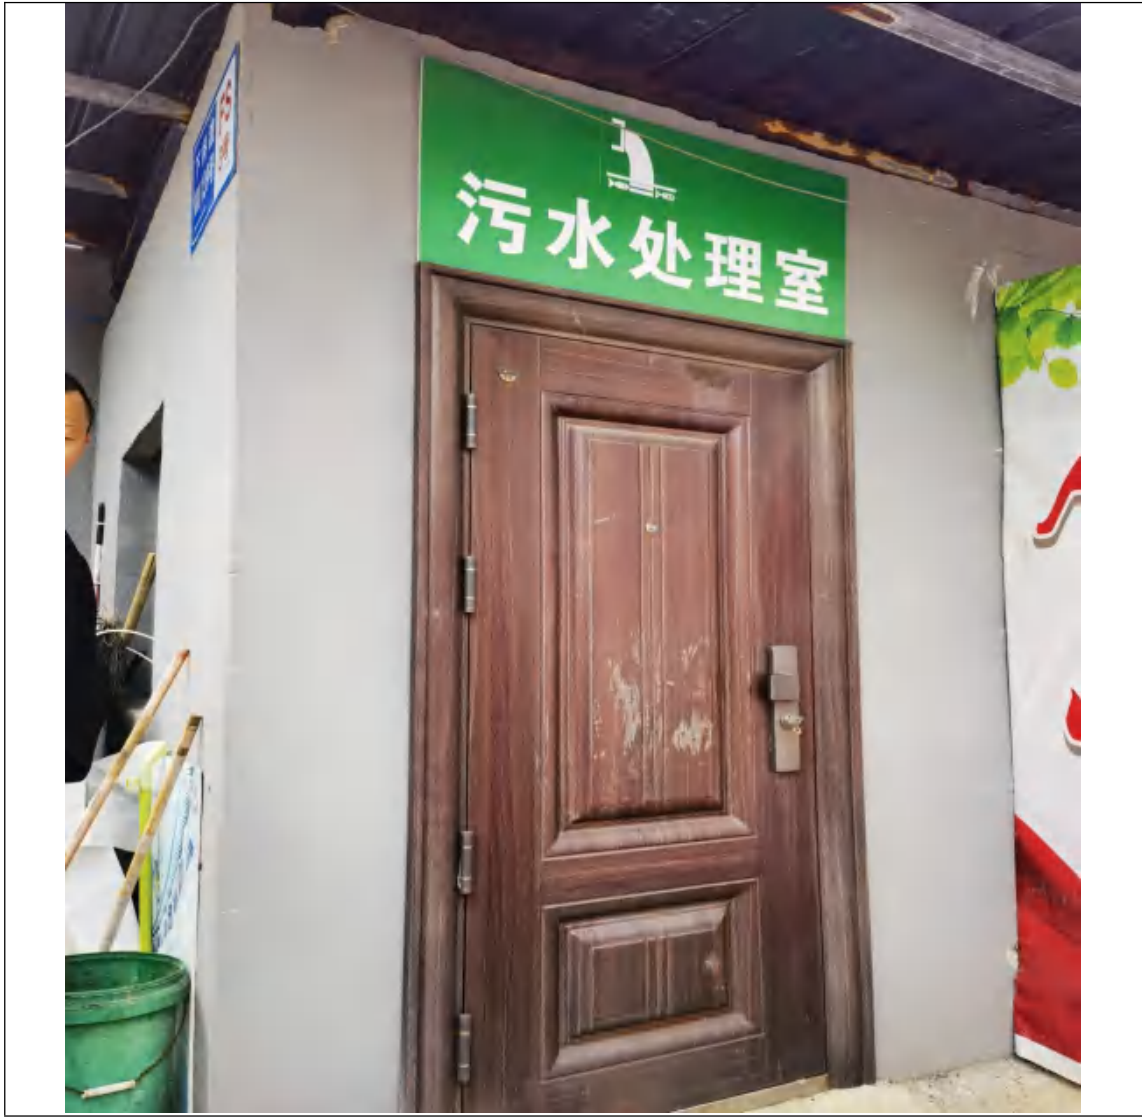
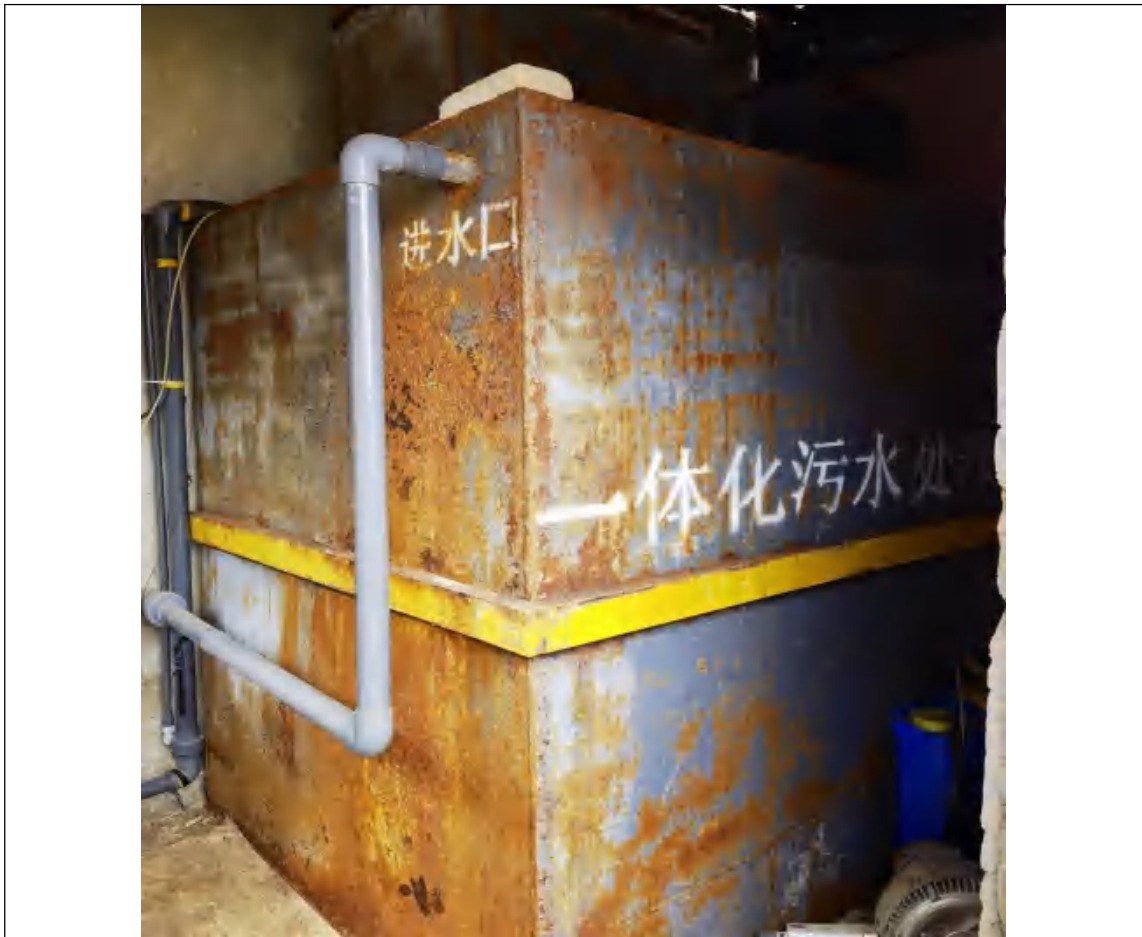
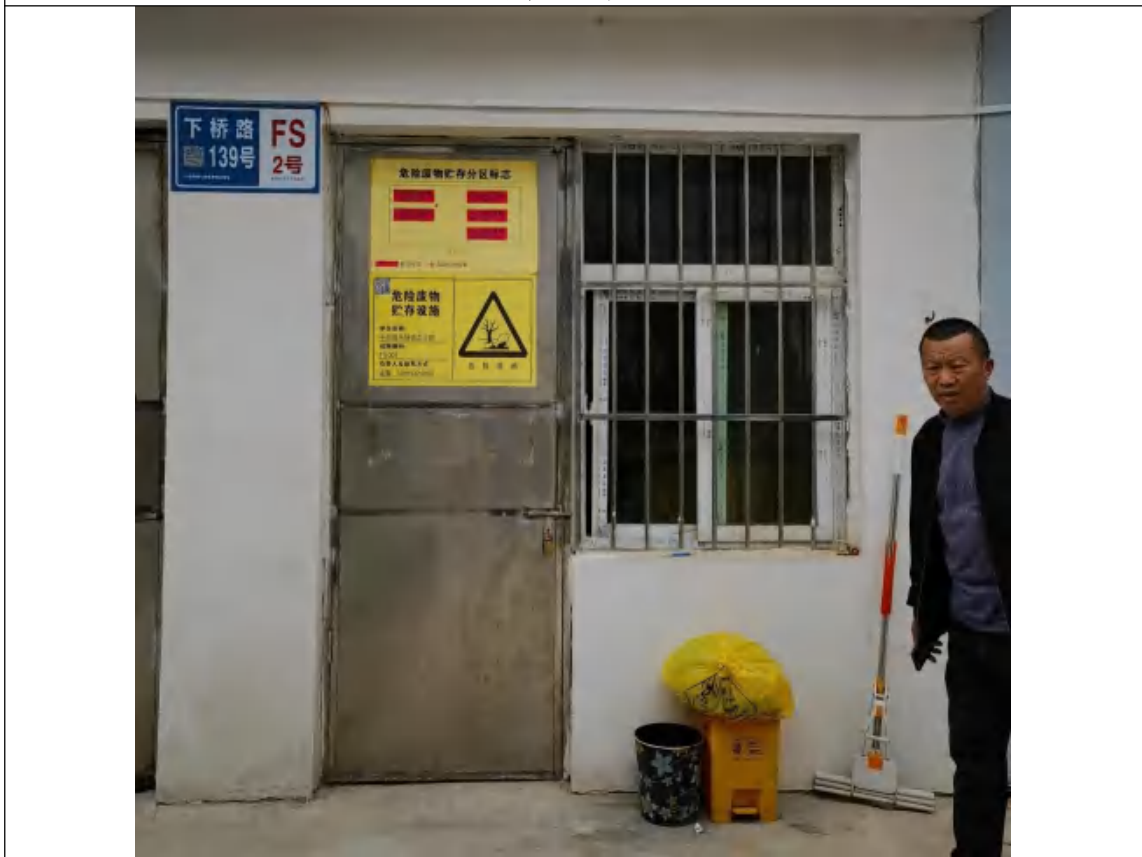
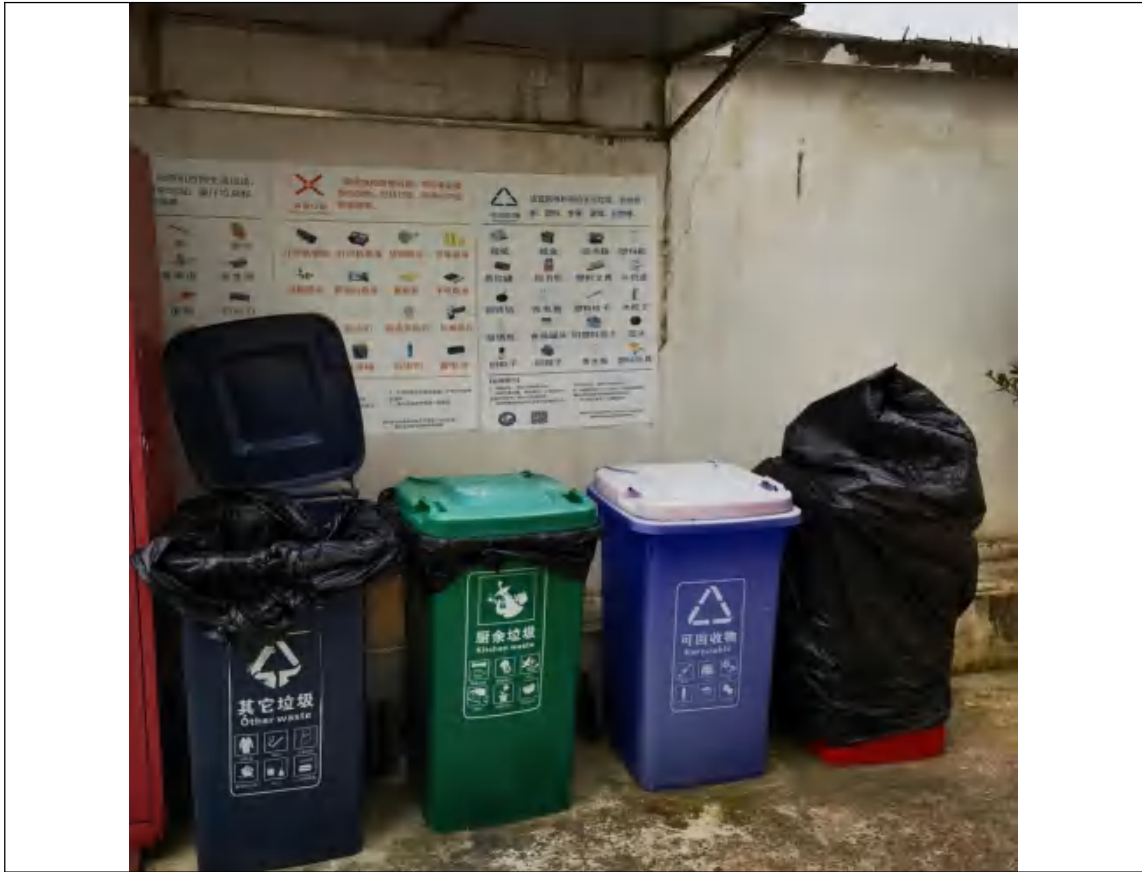
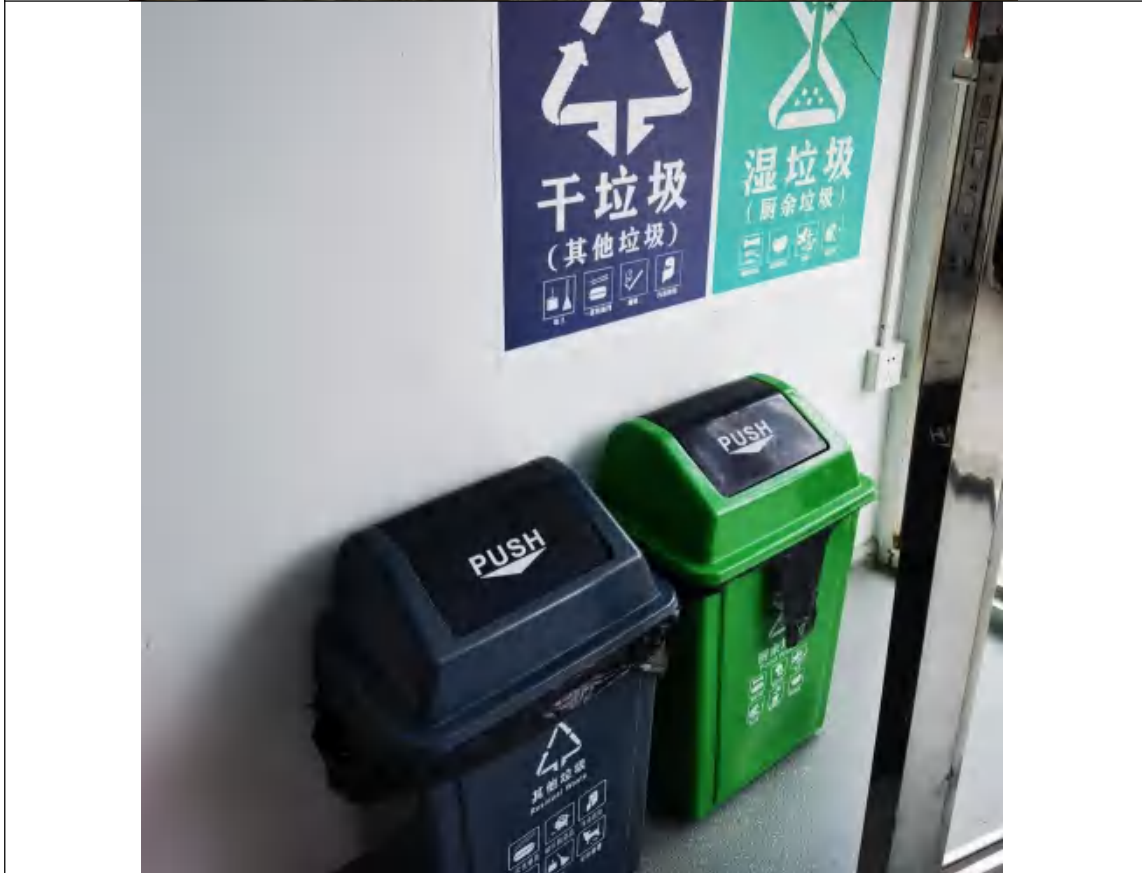
图 4-4 马场镇中心卫生院现场照片

现场踏勘结合资料分析知，马场镇中心卫生院位于调查地块地下水流向的下游，同时马场镇中心卫生院所在区域市政污水管网完善，各类废水经收集、预处理后接入市政污水管网，最终进入马场污水处理厂，故对地下水影响较小；马场镇主导风向为东北偏北风，马场镇中心卫生院位于调查地块的侧下风向，在大气环境方面对调查地块影响较小。在走访调查期间，未发现卫生院污水漫流、地面油污、垃圾随意丢弃现象，运行期间也没有收到环境投诉。总体上马场镇中心卫生院对调查地块的影响较小。

污水处理设施

危废暂存间

一般垃圾收集箱（桶）

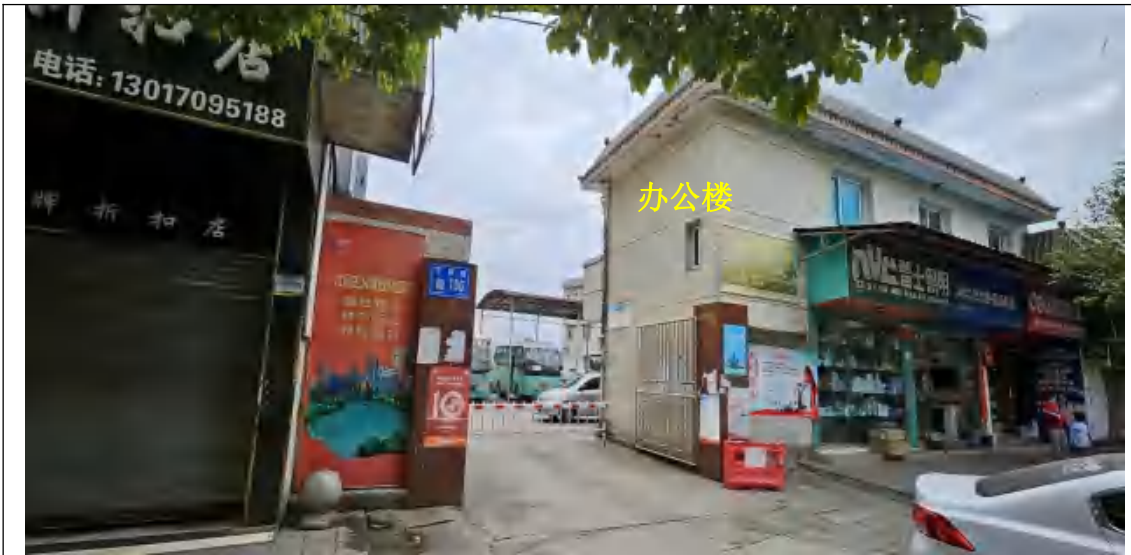
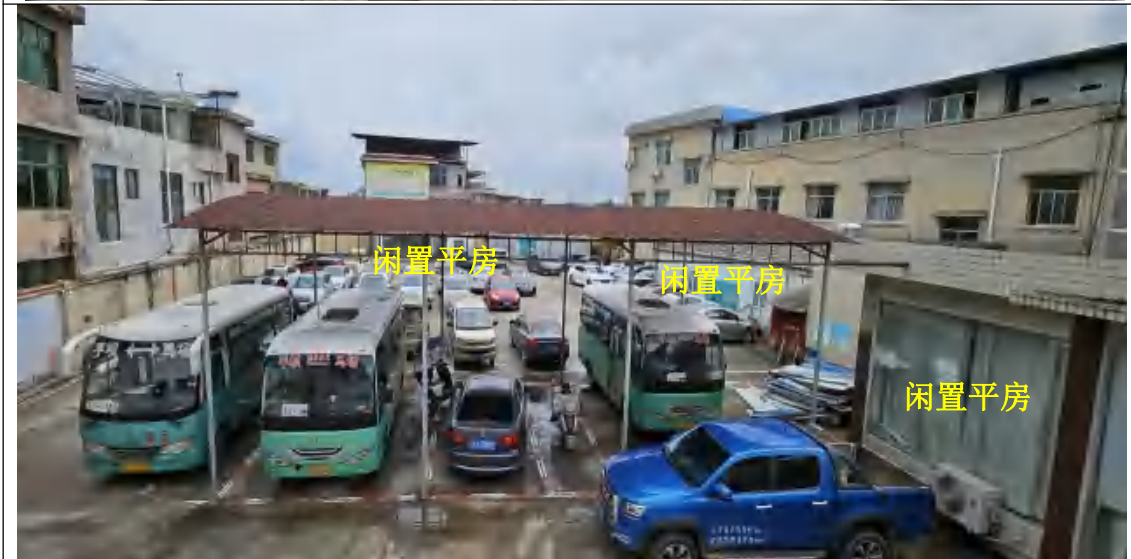
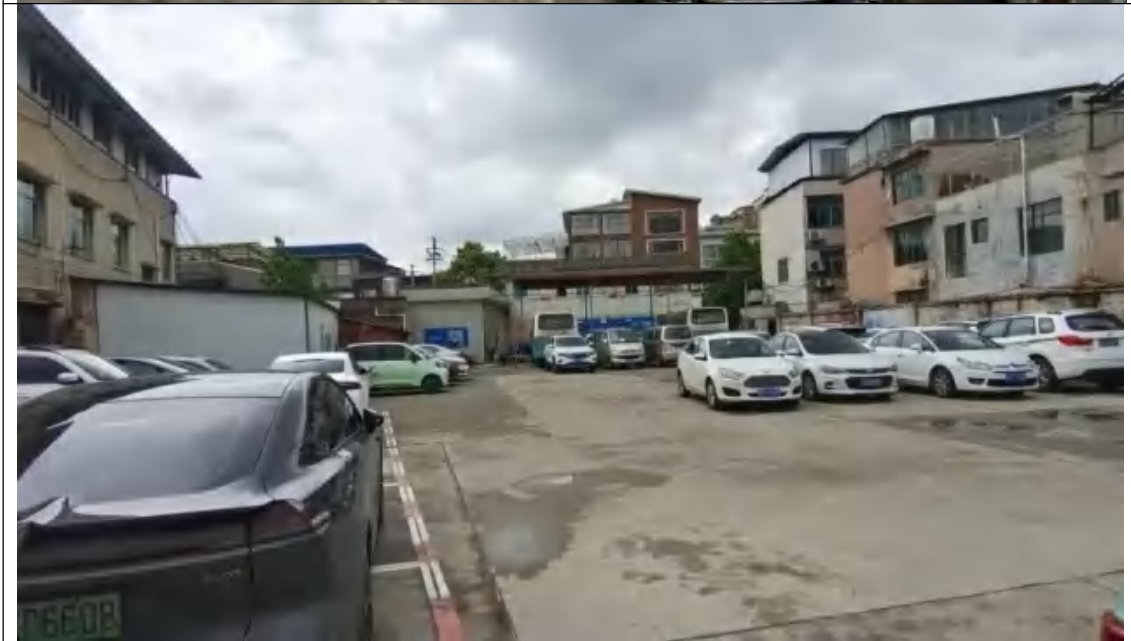
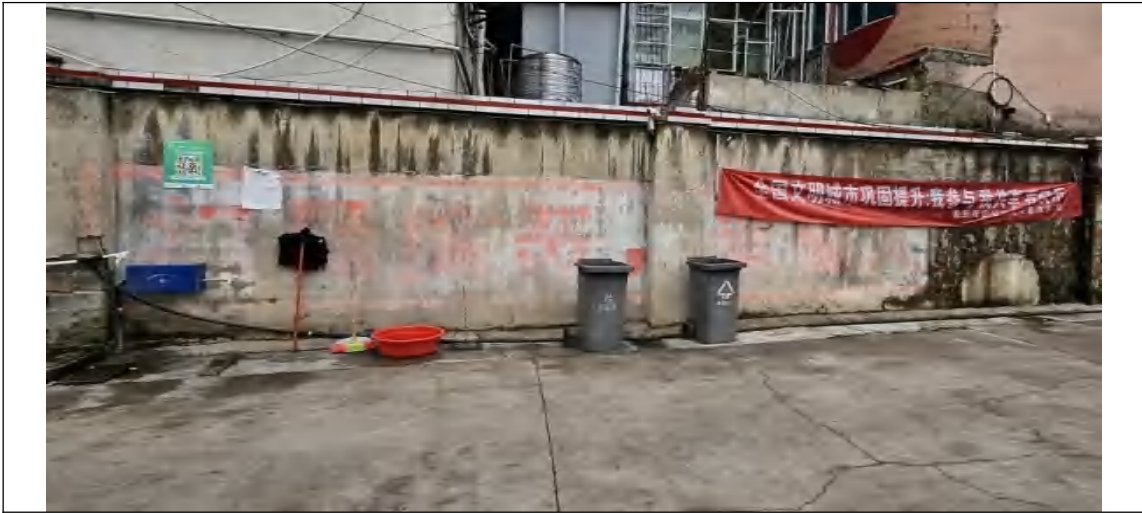
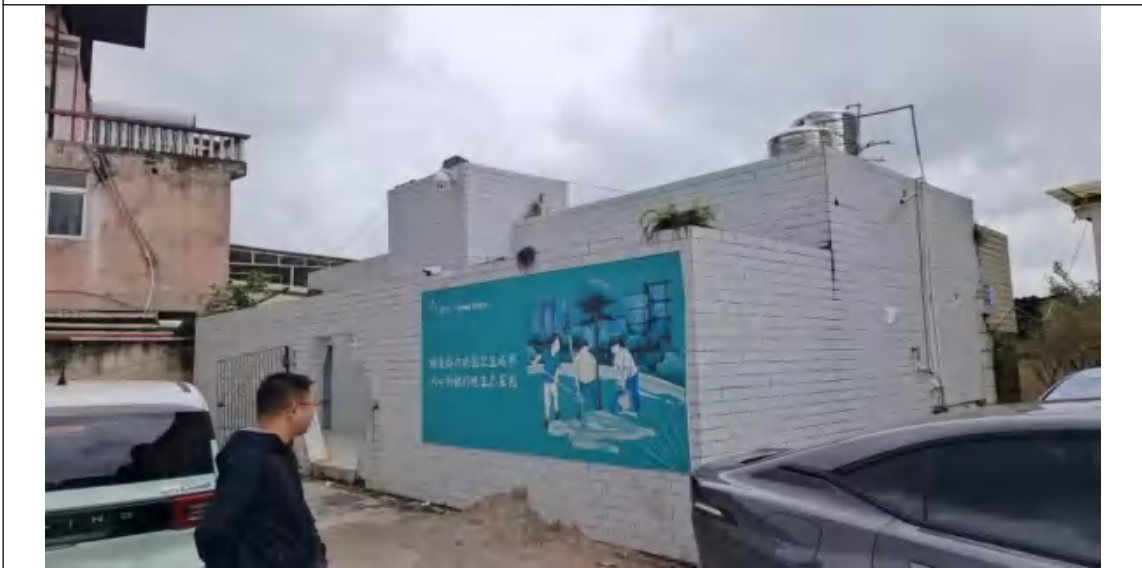
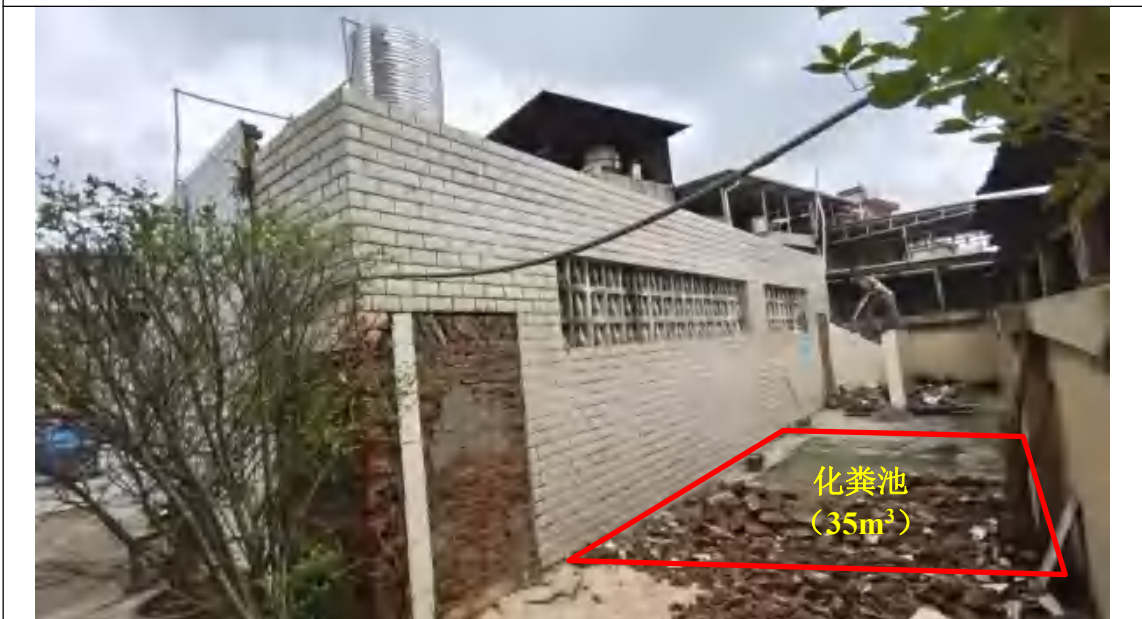
图 4-5 贵安新区马场镇客运站现场照片

目前贵安新区马场镇客运站仅作为平坝至马场的县际班车停靠站以及对外停车场使用，不设员工食堂及宿舍，不设车辆维修保养场地，不设油料库房，无废机油产生。公共厕所设有附属化粪池，有效容积约为 35m<sup>3</sup>，定期由环卫部门清掏，一般为半年清掏一次，无外排情况。生活垃圾经站内所设垃圾箱收集后交由环卫部门清运，无随意丢弃情况。

贵安新区马场镇客运站目前仅具有停车场功能，主要的污染物有：工作人员、乘客及外来停车人员产生的如厕污水、日常生活垃圾、垃圾收集点恶臭等，上述污染物均不涉及《土壤环境质量 建设用地土壤污染风险管控标准》（试行）（GB36600-2018）中所列建设用地土壤污染关注污染物。同时，该客运站位于调查地块地下水下游，污水经化粪池收集后由环卫部门定期清掏，不外排，对地下水影响较小。马场镇主导风向为东北偏北风，马场镇客运站位于调查地块侧下风向，对调查地块影响较小。在走访调查期间，未发现客运站内有污水漫流、地面油污、垃圾随意丢弃的情况，在客运站运行期间未收到环境投诉，对调查地块影响较小。

公共厕所化粪池
